現場レポート

スマートボール・システムによる管水路の漏水調査について

日野川用水土地改良区 管理課技師 小川 健一

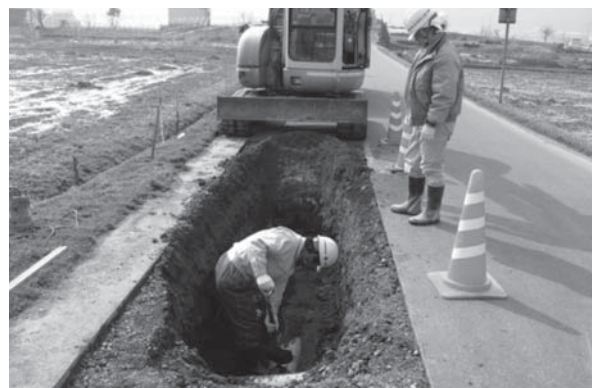
施設の維持管理を行う中で特に大きな問題となっているのが、総延長約190kmにもおよぶパイプラインの漏水対応である。漏水発生管路のほとんどは支線パイプラインであり、発生頻度は毎年2箇所程度である。

また、発生の原因は軟弱な地盤による不等沈下や施工不良等が考えられる。

写真-4 開削工法による補修工事

なお、漏水の補修については、用水の安定供給と道路交通等の安全を考慮し、緊急補修工事(写真-4)を行い、迅速な対応に努めている。

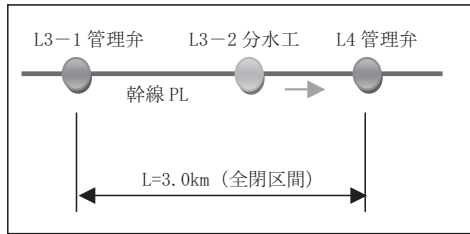
図 - 1

空気弁の補修を行うために、L3 - 1 分水工から L4 分水工の区間 (L = 3.0km) を管理用バルブで閉める作業を行った (図 - 1)。

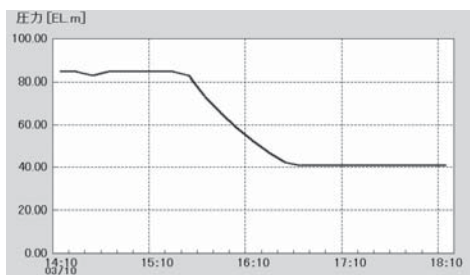
図 - 2 L3 - 2 分水工圧力低下

補修が終了し、L3 - 1 管理弁を開けたところ、平均 $0.030\text{m}^3/\text{s}$ の流量で 13 分 (780 秒) の水の流入が観測されたので、工事中に全量で、 23.4m^3 が逸失したものと考えられた。工事期間は 20 時間であったので、毎秒 325cc の漏水量となる。再び L3 - 1 管理弁を閉じ、L3 - 2 分水工の水圧を観測したところ、図 - 2 のように約 1 時間の間に 0.80Mpa から 0.4Mpa への圧力低下が確認され、専門家からは、パイプラインの敷設状況 (図 - 3) 及び圧力低下の状態から推測すると、L3 - 1 分水工と L3 - 2 分水工の間水管橋付近で明らか

な漏水が発生しているとの報告であった。

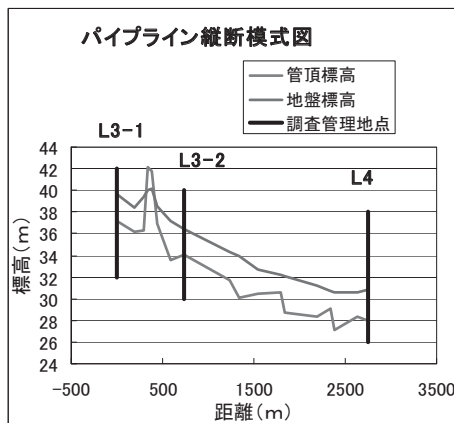
図 - 3 パイプラインの敷設状況

その後、現地を目視点検したが、漏水の原因となるようなものは確認できなかったことから全ての継目部についてのテストバンドによる漏水テストや地中レーダ調査等、出来る限りの調査を実施した。しかしながら、原因の特定には至らず、不安を抱えたまま 5 年が経過した。

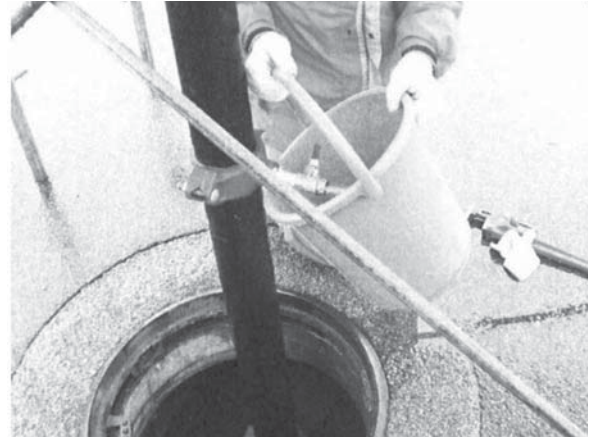
写真-13 模擬漏水状況

⇒回収口のパイプに設置されたバルブから水を噴出させ、SBに漏水音として意図的に認識させる。バケツ水量と漏水音をリンクすることで、漏水量を特定できる。

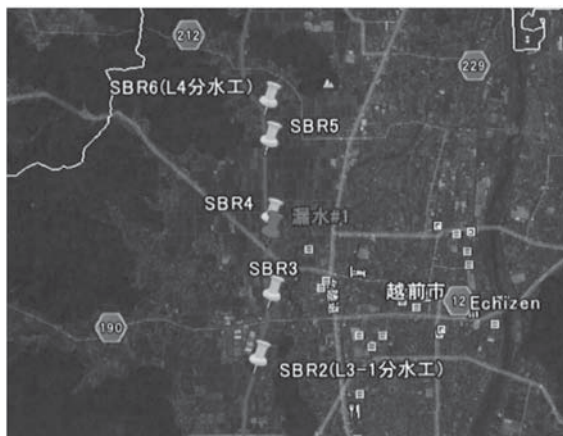
図ー7 漏水位置図

調査の結果、投入口から約2.7km地点(図-7)で1,200cc/sの漏水が発見された。空気弁に取付けたSBR4のセンサーから128.4mとの調査結果に基づき、管割図を確認するとDCIP管の継ぎ手部と一致し、漏水箇所と漏水量が高精度で確認することが出来た。なお、本漏水箇所の補修については、パイプラインに入管し目視点検及びテストバンド調査を行い、今年度内に補修工事を実施する予定である。
