通水状態での水路トンネルの機能診断調査について

独立行政法人水資源機構 香川用水管理所 木平 康介
 復建調査設計株式会社 保全構造部 今井田 敏宏

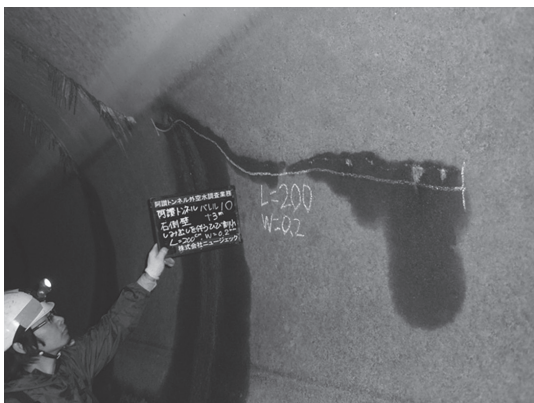
図-3 前回調査（2010（平成22）年度）の状況

今回調査は、当時劣化が見られたトンネル天井・左右岸壁の劣化（図-3）の進行状況について調査を行うとともに、調査結果を踏まえたトンネル健全度の再評価の必要性について検討することを目的とした。

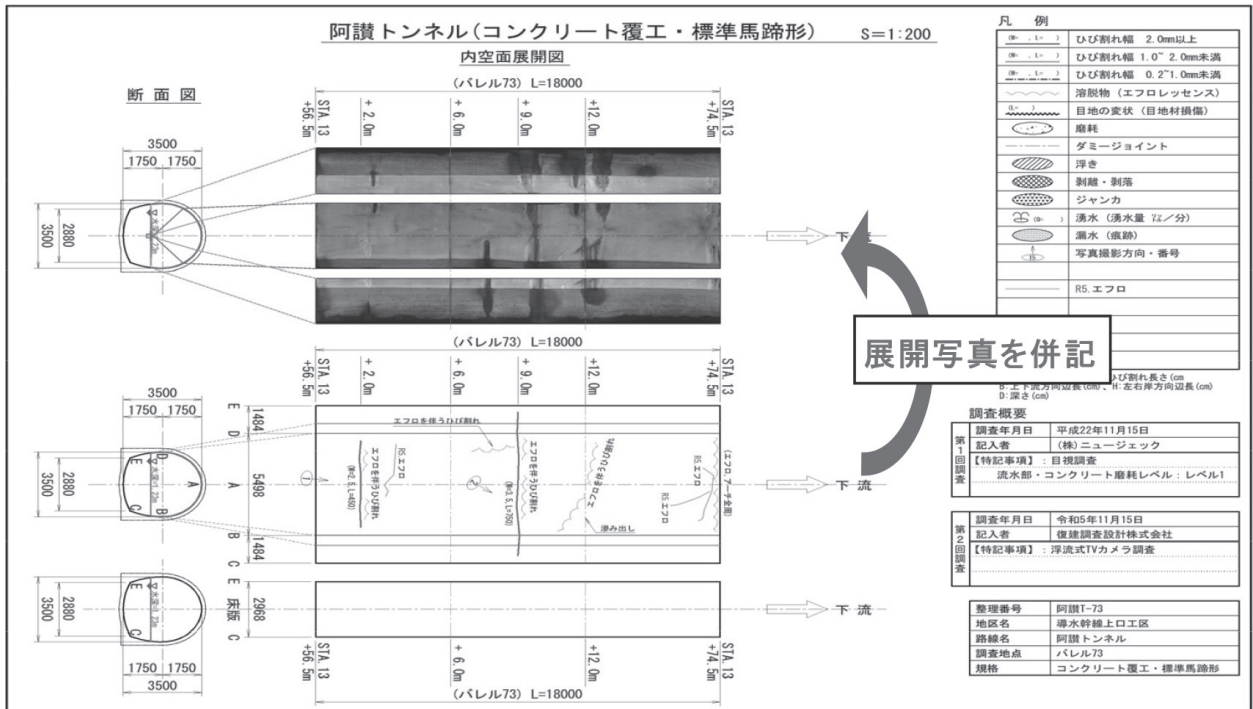
図-16 変状損傷展開図(内面展開写真)

本業務では、要注意バレル（幅1.0mm以上のひび割れが報告されたバレル）に対して、トンネル内面撮影映像（天井、右、左）から内面展開写真を作成した。作成数量は、全410バレル（延長8.0km）の内、60バレル（延長1.2km）分を作成した。

内面展開写真は、トンネル変状損傷展開図と並列で表示し（図-16）、変状損傷の把握が容易となるよう工夫した。内面展開写真を作成することで、今後の点検結果報告時において、過年度調査結果との比較が容易になることが期待できる。

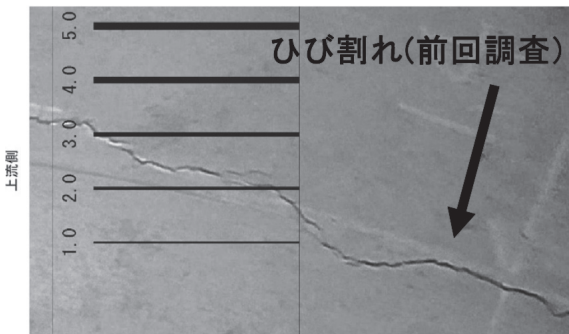
図-17 ひび割れ幅評価写真(例)
(ひび割れ幅 1.4mm, 撮影距離 0.5m) (前回)

今回調査による変状・損傷抽出写真と、前回調査の報告写真を比較し、変状・損傷状況の変化（主にひび割れの進行性）について評価を行った。ひび割れの進行性は、ひび割れ範囲とひび割れ幅により評価を行った。ひび割れ幅の評価は、映像撮影距離（カメラと壁面との距離）に応じたひび割れ幅テンプレートを作成し、今回調査結果のひび割れ幅を評価（図-17）するとともに、前回調査時からの進行性について検討を行った。

検討の結果、顕著な変状損傷の進行は見られず、トンネル健全度の再評価は不要と判断した。一方で、数バレルで2.0mm以下のひび割れも新たに確認されている状況から、経年劣化は進行していると考えられ、継続的な調査の重要性を再認識した。
