記述式問題

下記の地区概要、施設管理者からの聞き取り結果及び地区模式図を踏まえて、以下の問い合わせに答えよ。

【地区概要】

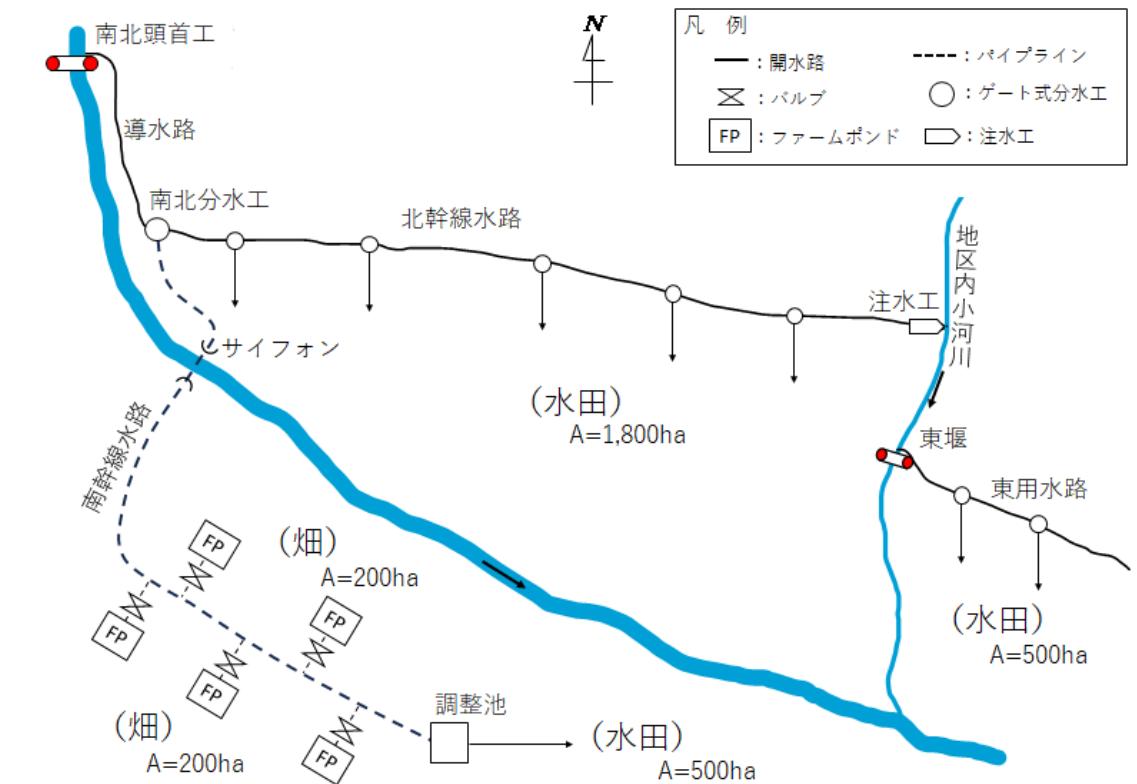
【地区模式図】

- ① 寒冷地で河川の中流域に位置し事業完了から約40年を経過している。南北頭首工、導水路、南北分水工、東堰は耐震補強工事等を5年前に実施し、併せてゲート機械施設等を更新整備。
- ② 北幹線水路は、現場打ちの鉄筋コンクリート開水路で、沿線の水田に用水供給の上、地区内小河川に注水。
- ③ 南幹線水路は、畑地帯への用水供給及び水田への用水補給のためにPC管（Φ1,500～1,200mm）で整備。
- ④ 南北頭首工、南北分水工、東堰及び調整池にはTC/TM、地区内小河川への注入工にはTMを設置。他の分水工はすべて、水利組合管理人による機側操作。

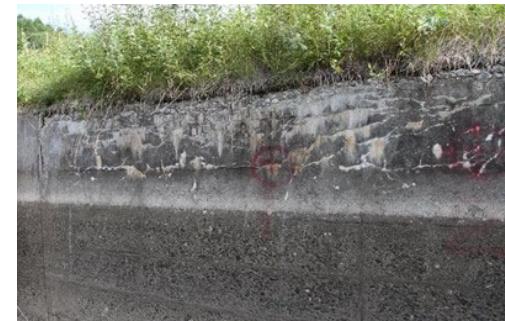
写真1 (開水路側壁)

- ① 北幹線水路及び東用水路では、ほぼ全区間で写真1及び2に示すような変状が生じている。また、底版は摩耗が著しく粗骨材が露出しており、鉄筋が露出している箇所もある。目地からの漏水も見受けられる。
- ② 南幹線水路では、数回の漏水事故が発生したため、当該地を試掘したところ写真3に示すような変状が見られた。また、別区間における漏水事故地点近傍では写真4に示すような変状が見られた。
- ③ 北幹線受益内では、ほ場の大区画化、営農形態及び用水ニーズの変化などが進み、用水不足が生じるようになり配水管理に苦慮している。
- ④ 近年、地区内小河川の流況が不安定化しており東用水路では用水不足が頻繁に生じるようになってきている。

問1 北幹線水路及び東用水路（鉄筋コンクリート開水路）の機能診断調査方法と診断結果に基づいた機能保全対策案を述べよ。（800字以内）
