# 国営施設機能保全事業「日野川地区」における 第1段揚水機場の更新整備

近畿農政局 淀川水系土地改良調査管理事務所

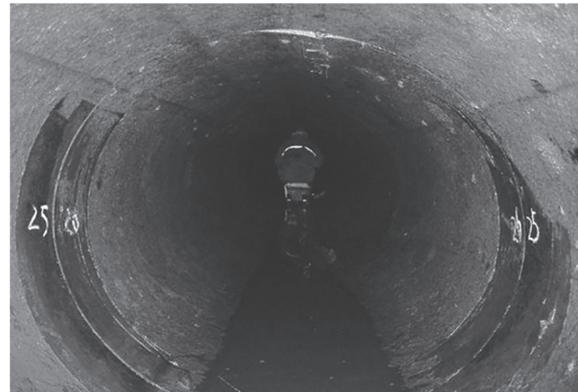
写真2 FRPM管のたわみ、変形

- ・FRPM管のたわみ・変形区間0.6kmの更新
- ・ダクタイル鋳鉄管の継ぎ手部の補修
- ・鋼管の内面塗装
- ・水管橋の外表面塗装

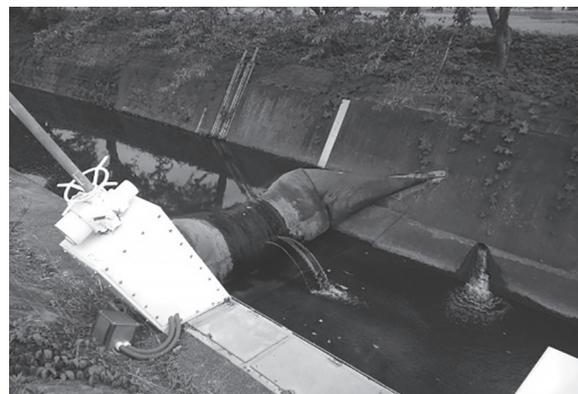
写真4 水空気式ゴム堰袋体の破孔漏水

- ・鋼製ゲートの塗装
- ・開閉装置の部分更新
- ・ゴム堰袋体の更新（必佐頭首工）
- ・電気設備の更新

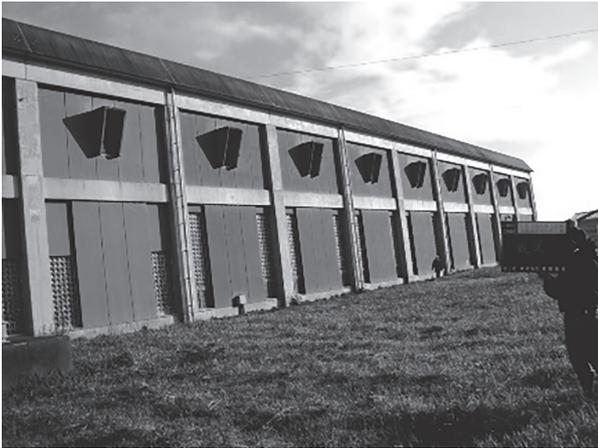
写真5 第一段揚水機場建屋（改修前）

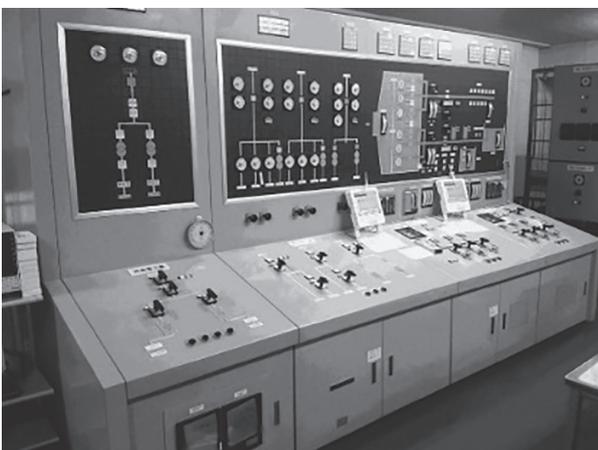
写真7 ポンプ監視操作設備（改修前）

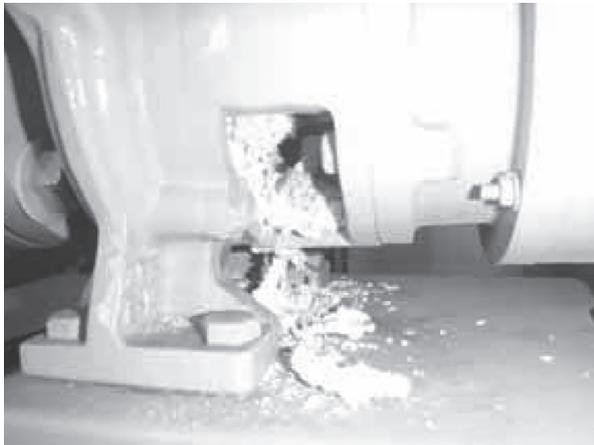
主ポンプは、運転時に軸封部からの水漏れがあり、軸継手の芯振れが大きい状態であった。また、夏場の運転時に軸受け温度が高まる懸念があった。さらに、液体抵抗器の冷却用装置は、ポンプ稼働時に電解液の温度上昇により「軽故障」のランプが表示する状態であった。

写真9 液体抵抗器循環ポンプ電解液漏れ

液体抵抗器は、消耗部品交換（電極、絶縁筒等）を行った。また液体抵抗器の冷却用装置については、冷却装置の分解整備、電解液及び循環ポンプの交換を行った。

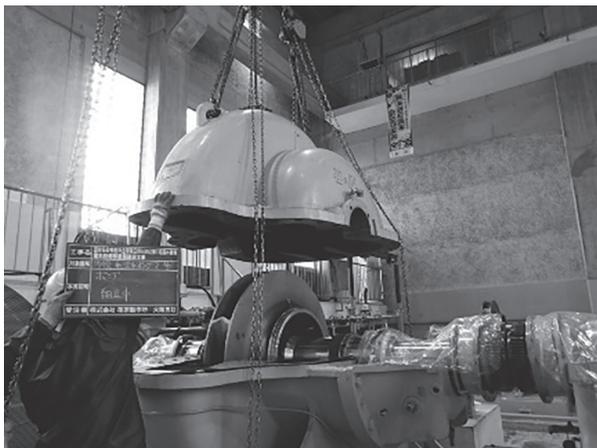
写真10 主ポンプ分解整備

主ポンプは、消耗部品の交換（軸受、軸封部、パッキン等）、ケーシング塗装、インペラ、シャフトの整備（補修作業、バランス調整、液体浸透探傷試験、振れ調整、シャフト調整）、小配管追加更新を行なった。

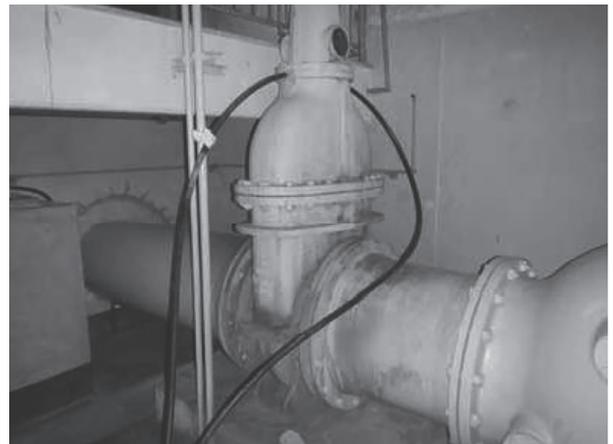
2007（平成19）年の分解整備によりパッキン類の交換は実施されたが、2013（平成25）年の現地調査の結果、管網系 No.1～3 及び多段系 No.1, 3 では弁箱、軸封部に錆が見られ、多段系 No.2 では軸封部に錆が見られた。これは軸封部からの軽微な水漏れによるものと考えられた。

写真11 吐出弁の漏水による錆

これらのことから、分解整備と消耗部品交換（メネジコマ、ピン、弁軸ブッシュ、パッキン類等）を行った。

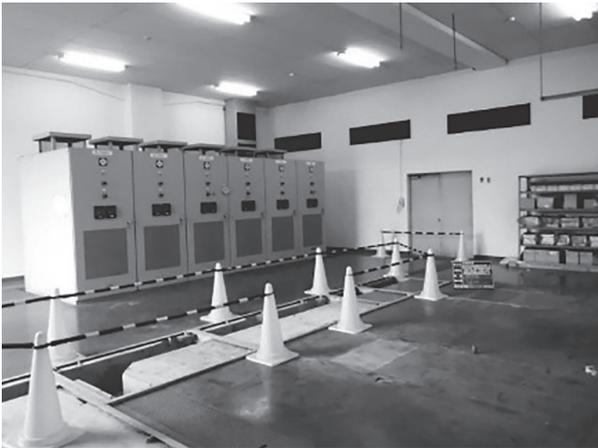
本施設の特高受電設備、高低圧配電設備、所内電源装置、直流電源装置は、1980（昭和55）年の設置以来40年以上が経過しており、標準耐用年数20年を大きく超過していた。

写真 12 特別高圧受電設備の更新

このため、本事業においては、施設の重要度を勘案して、基本的に全面更新を行う方針とした。

このため、直流駆動機器を交流駆動機器に変更することで、基本的に直流電源装置を用いない設備に変更し、また、一部、交流駆動装置に変更できない直流駆動装置については、バックアップ電源として直流電源装置より安価で小型のUPS（無停電電源装置）を設置することで保守、管理を軽減することとした。

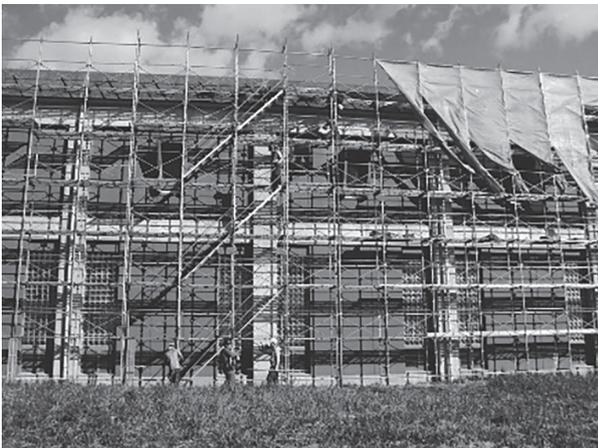
外壁のひび割れは、乾燥収縮と温度収縮が原因と推測された。

写真 13 建屋外壁のクラック補修

屋根防水と外壁ひび割れの補修は、内部に電気設備を収容していることから、早期の対策実施が望ましいと判断し、他の整備に先駆けて行うこととした。

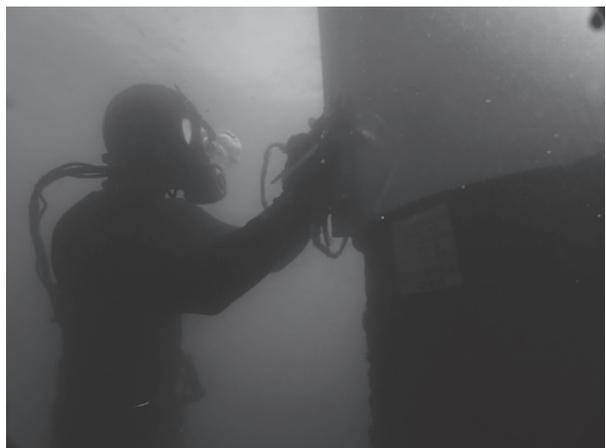
既設塗膜には有害物質が含まれており、有害物質を飛散させない、また取水塔の重量（構造耐力）に変化を起こさないという条件を満足する工法としてペトロラタム被覆工法（防食性能の優れたペトロラタムテープと、これを保護するFRPカバーを組み合わせた防食システム。簡易な素地調整でよいため、環境にも優しい。）を採用した。

写真 15 水中作業によるペトロラタム被覆

水中部については、琵琶湖の過去最低水位ま

で被覆を行うこととした。

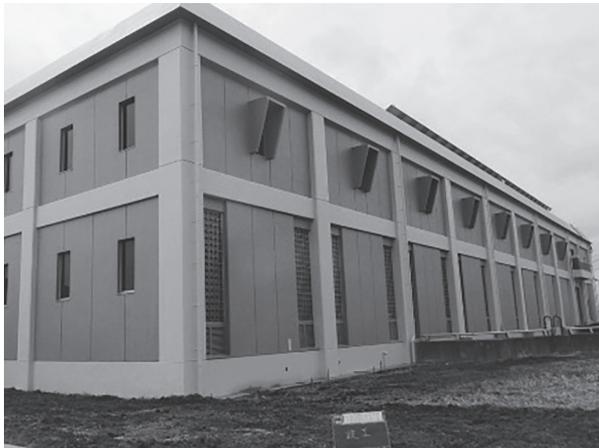
写真 16 改修後の建屋

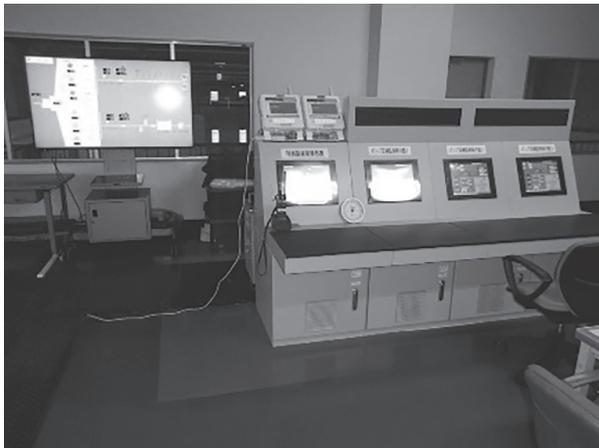
写真 17 改修後のポンプ監視操作設備

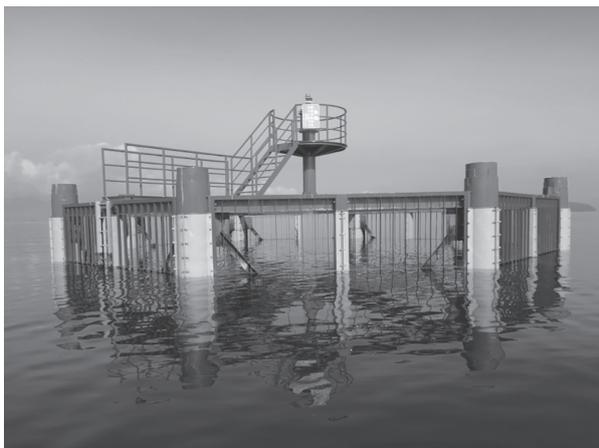
写真 18 改修後の取水塔

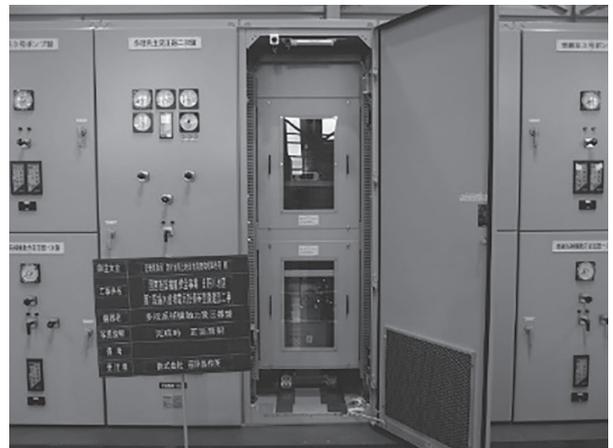
新省エネ基準であるトップランナー2方式の変圧器は、JISC4306（1981）との比較で約40%、JISC4306（1977）との比較では約60%の省エネ効果が期待できるものである。

これらの変圧器は盤内の収納スペースに制約があることから、場所を取らず、油の管理、交換が不要で保守の容易なモールド形を採用することとした。

写真 19 トップランナー型変圧器

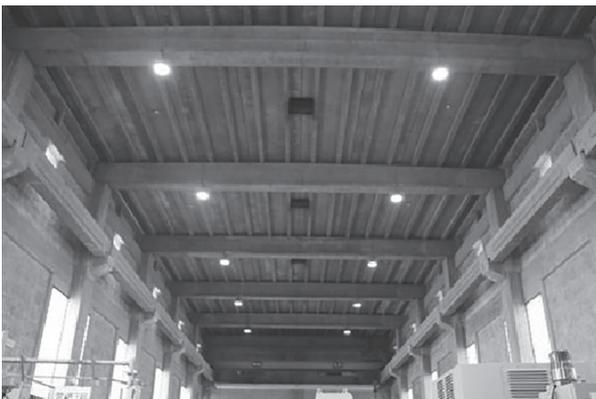
ポンプ室等の天井照明を水銀灯からLED灯に更新することで、省エネ化を図った。

写真20 照明設備のLED化

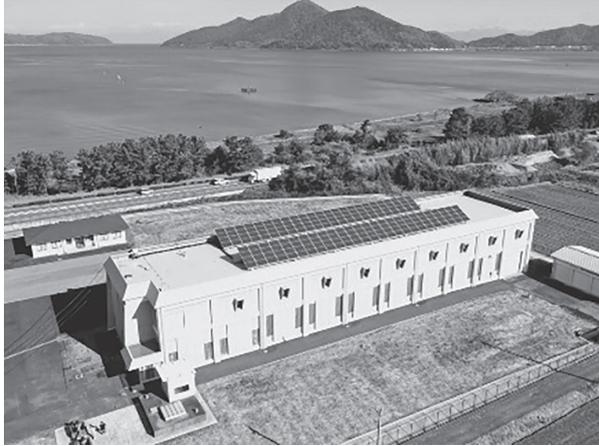
揚水機場の付帯施設として、建屋の屋上に太陽光発電装置（出力50kw）を設置し、FIT制度を活用して売電収入を得て、施設の維持管理費に充てることとした。

太陽光発電システムは、第3段機場屋上にも配置を検討したが、中央部にある避雷針が遮蔽物となって影を作り、またパネル設置に十分な広さがないため、建築コストに見合った発電量を確保できないことから断念した。一方、第1段揚水機場の屋上は逆にもう少しパネルを増やす余裕があったが、出力が50kwhを超えると高圧となり、維持管理に手間と費用を要すること、停電からの復帰を自動で出来なくなること

写真 22 屋上の太陽光発電システム
